## Itanhaém – Conjunto arquitetônico Igreja e Convento Nossa Senhora da Conceição

## Conjunto Arquitetônico Igreja e Convento Nossa Senhora da Conceição de Itanhaém – um pouco da sua arquitetura:

### CONJUNTO ARQUITETÔNICO IGREJA E CONVENTO NOSSA SENHORA DA CONCEIÇÃO DE ITANHAÉM

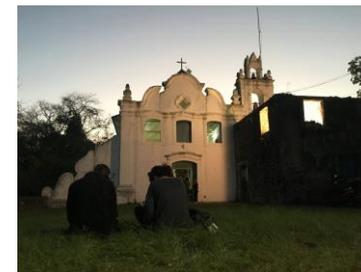
**1776** – Desenhos de José Custódio de Sá e Faria.

Ainda em 1776 conforme os desenhos feitos por José Custódio de Sá e Faria a fachada era com frontão triangular característico do maneirismo. A atual fachada principal é possivelmente resultante da reconstrução realizada em 1865. O frontão curvilíneo com interrupções que não incomodam a fluidez da leitura, criam o movimento característico do barroco; ao centro um óculo quadrifoliar. Possui um campanário singelo à direita na frente da igreja. Três janelas do coro, e uma porta central.
